## Bauobjekt – Zustandsbewertung

Projektnummer: **Testauftrag**

Adresse: Sprengnetter-Campus 1  
 53474 Bad Neuenahr-Ahrweiler

## Zustandsbewertung Gebäude

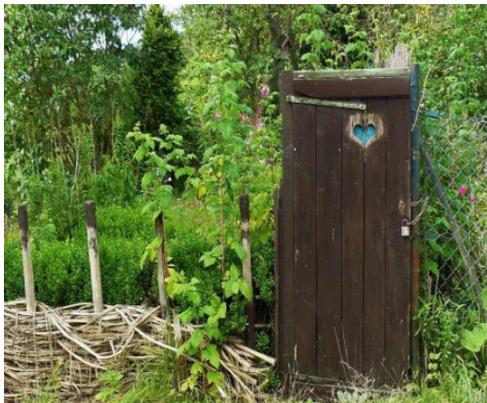
*Zustandsbilder:*

<i>Elementart</i>	<i>Zustand</i>	<i>Kosten</i>
Außenanlagen	C	12.600,00€

Außenanlagen sind in ungepflegtem Zustand. Beläge der befestigten Flächen großflächig gelockert oder schadhaft

Grünfläche ausschließlich hinter dem Haus.

Pflanzflächen auflockern, Entfernen von Unkraut, Pflege der vorhandenen Bepflanzung. Platten-/Pflasterbelag grossflächig ausbessern, einschliesslich Planum und Randstein.

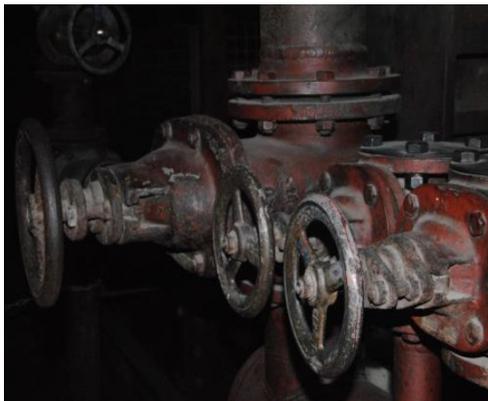
*Zustandsbilder:*

<i>Elementart</i>	<i>Zustand</i>	<i>Kosten</i>
Abwasser-, Wasser, sanitäre Einrichtungen	B	0,00€

Sanitäre Einrichtungen sind veraltetet. Funktion ist gewährleistet.  
Entsorgungsleitungen intakt, Durchfluß leicht eingeschränkt. Befestigungen und/oder Beschriftungen fehlen teilweise.

Keine Instandhaltung zwingend notwendig. Es werden daher keine Kosten angesetzt.

Abwasser- u. Wasseranlagen instandsetzen.
