Bauobjekt – Zustandsbewertung

Projektnummer: **Testauftrag**

Adresse: Heerstraße 109
 53474 Bad Neuenahr-Ahrweiler

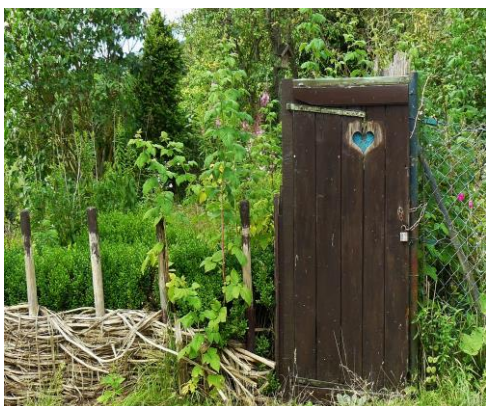
Außenanlagen sind in ungepflegtem Zustand. Beläge der befestigten Flächen großflächig gelockert oder schadhaft

Grünfläche ausschließlich hinter dem Haus

Pflanzflächen auflockern, Entfernen von Unkraut, Pflege der vorhandenen Bepflanzung. Platten-/Pflasterbelag grossflächig ausbessern, einschliesslich Planum und Randstein.

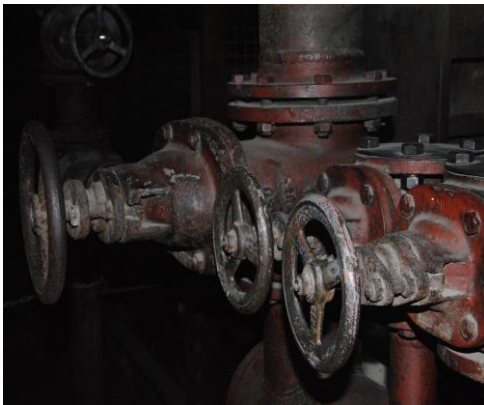
Sanitäre Einrichtungen sind veraltetet. Funktion ist gewährleistet. Entsorgungsleitungen intakt, Durchfluß leicht eingeschränkt. Befestigungen und/oder Beschriftungen fehlen teilweise.

Keine Instandhaltung zwingend notwendig. Es werden daher keine Kosten angesetzt.
